Włodzimierz BRZAŃKAŁA  
Polski Klub Ekologiczny, Okręg Dolnośląski

## O JEDNO ZAGROŻENIE MNIEJ. DOŚWIADCZENIA Z REKULTYWACJI STAWU OSADOWEGO

*Streszczenie:* Przedstawiono przykład kompleksowej rekultywacji obiektu, który stanowił duże zagrożenie dla środowiska - zdaniem starostwa ziemskiego największe zagrożenie ekologiczne na terenie powiatu jeleniogórskiego. Staw osadowy w Kowarach zawierał głównie odpady z wydobycia i wstępnej przeróbki rud uranowych, odpady pogalwaniczne oraz ścieki bytowe – a wszystko to w warunkach praktycznie zupełnego braku dokumentacji technicznej. Duże zagrożenie dla środowiska, zwłaszcza po powodzi w 1997r., stanowiło położenie stawu: powyżej miasta Kowary w odległości kilkudziesięciu metrów od najbliższych zabudowań mieszkalnych, na obszarze górniczym zlikwidowanej kopalni, na stromym stoku przyległym do rzeki Jedlicy, na terenie o dużych walorach krajobrazowych. Omówiono przyjęty program działania oraz główne trudności organizacyjne, badawcze i wykonawcze z realizacji inwestycji. Ogólnym celem rekultywacji było zmniejszenie promieniowania jonizującego na powierzchni terenu (pokrywa dolomitowa i gruntowa), chemiczne przeciwdziałanie migracji zanieczys

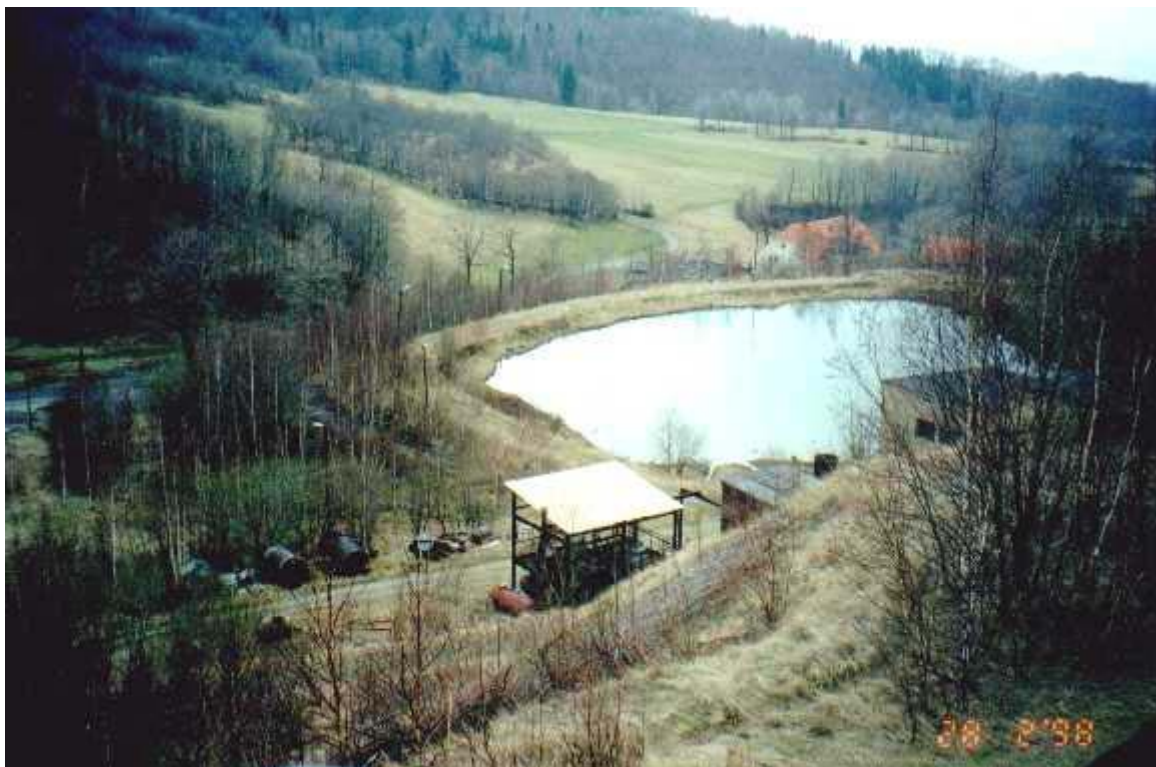
Całkowita powierzchnia terenu do rekultywacji - to ok. 2,5ha, wliczając obszar plaż, skarp, placów składowych, dróg dojazdowych. Staw osadowy „Kowary” ma kształt lekko owalny, wydłużony w kierunku N-S, oraz powierzchnię ok. 1,5ha. Staw zlokalizowano na stoku góry Rudnik, który stromo zapada w kierunku zachodnim w stronę rzeki Jedlicy.

Całkowita wysokość obwałowań wynosiła od 13-15m po stronie W (przy Jedlicy), do 8-10m po stronie N oraz S, wyklinowując się niemal do zera po stronie E. Nachylenie obwałowań od strony odpowietrznej wynosiło 1:2,5 (lokalnie nawet 1:2).

Fot.1. Widok stawu osadowego (przed rekultywacją) ze stoku góry Rudnik.

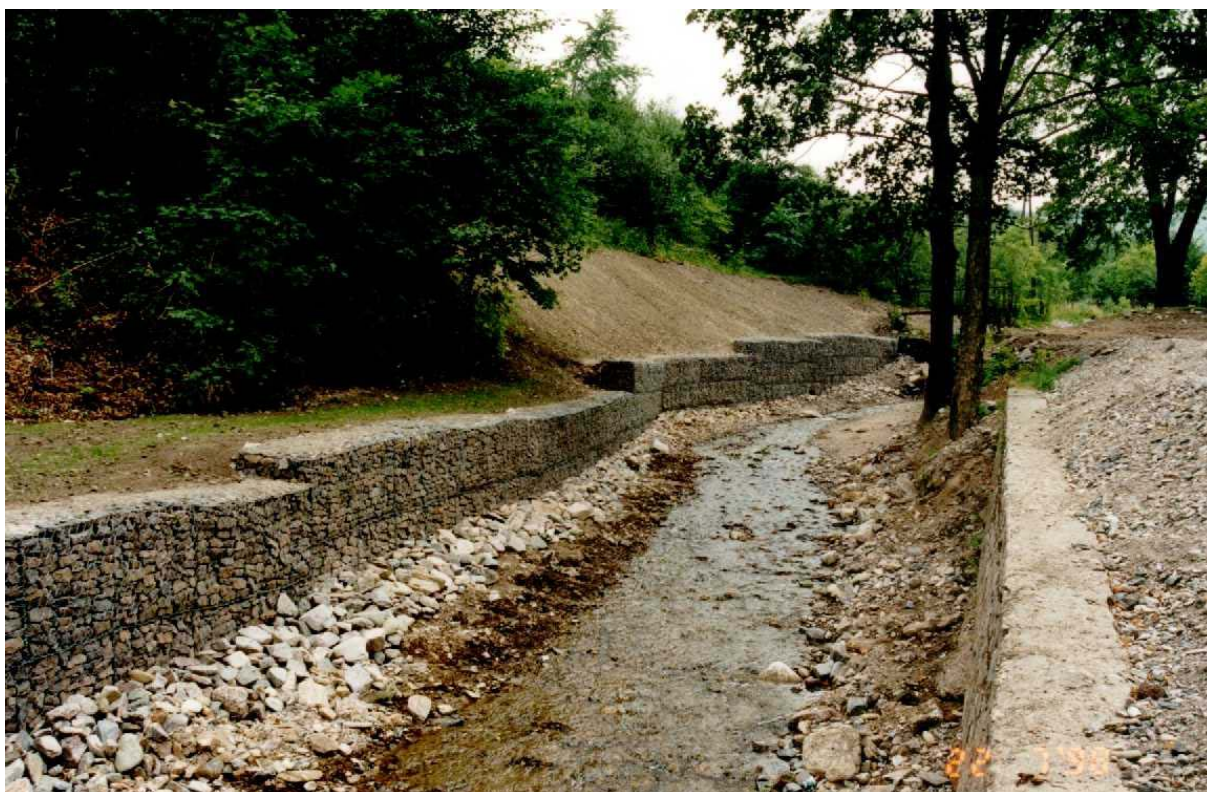
Fot.2. Ściana oporowa z gabionów 2x1x1m ładnie wkomponowuje się w środowisko

Przed rozpoczęciem zasadniczych prac rekultywacyjnych (równoległe z pracami naprawczymi w korycie rzeki Jedlicy) dokonano odbudowy muru oporowego. Odbudowany odcinek brzegu o długości ok. 150m i wysokości 2-3m wykonano w technologii muru gabionowego (skrzynie z siatki stalowej ciasno wypełnione dużymi otoczakami), który cechuje się małą wrażliwością na nierównomierne osiadania i nie stanowi przegrody dla spływających wód.

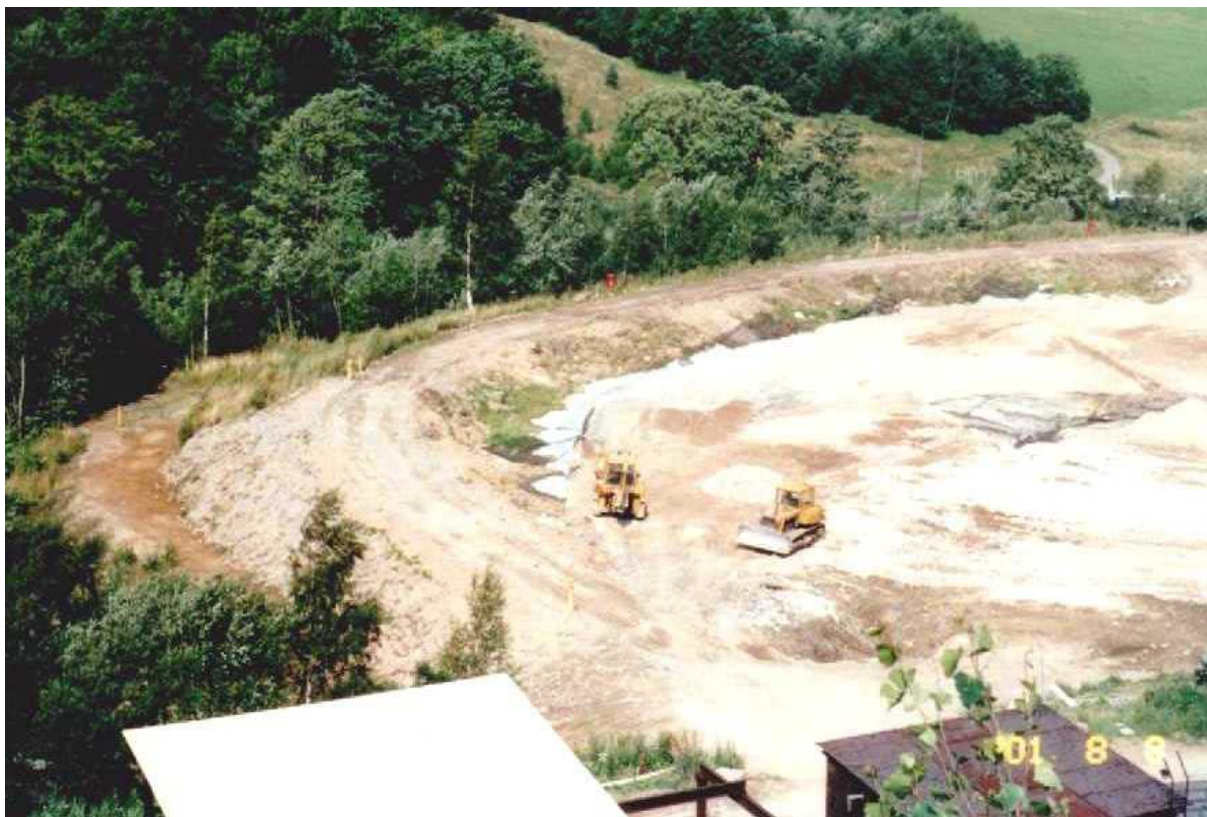
Fot.3. Roboty ziemne. Rozścielanie dolomitu na geowłókninie i geosiatce

Bardzo skromne środki finansowe zmuszały do poszukiwania rozwiązań prostych, wielokierunkowych, tanich i skutecznych. Jednym z takich rozwiązań było pokrycie stropu osadów w niszy stawu (po spompowaniu wody) warstwą ok. 35cm grubego kruszywa dolomitowego. Warstwa pełniła równocześnie 5 funkcji:

- warstwa nośna dla transportu samochodowego i pokrycia z gruntu rodzimego o grubości od 0,5m do 2,5m,
- drenaż powierzchniowy osadów, przejmowanie i odprowadzanie nadmiaru wody z osadów (jak z wyciskanej gąbki) po obciążeniu osadu pokryciem gruntowym,
- chemiczny stabilizator alkalicznego odczynu środowiska - immobilizacja metali ciężkich,
- biologiczny stabilizator alkalicznego odczynu środowiska - ochrona przed rozwojem mikroorganizmów acidofilnych,
- pochłanianie dużej części promieniowania jonizującego.

Wbrew opiniom sceptyków, odpowiednio zaprojektowana warstwa kruszywa dolomitowego, zbrojona siatką poliestrową i dwoma warstwami włókniny separacyjnej, umożliwiła wjazd samochodów ciężarowych oraz spychaczy do niszy stawu, podczas gdy bez tej warstwy

nośnej nawet chodzenie po stropie osadów było niemożliwe (konsystencja półpłynna i miękkoplastyczna).
